## Sikring mod rotter i Grundejerforeningen Baunebakken

I forbindelse med gentagne problemer med rotter i Grundejerforeningen Baunebakken, har Hvidovre Kommunes rottebekæmper udarbejdet et forslag til udendørs sikring mod rotter, som kommunen vil anbefale alle ejere at gennemføre.

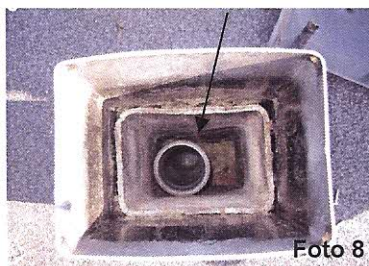
Foto 7

På taget findes også en anden konstruktion (se foto 6). Denne konstruktion er heller ikke ordentlig sikret mod rotter. Toppen skrues let af (se foto 7). Udluftningskanalen består bl.a. af et rundt rør (se foto 8), og det er det, der skal dækkes. Problemet kan afhjælpes ved at fastmontere en solid metalkurv (se foto 9). Hønsenet foldet og krammet sammen er også en mulighed (se foto 10).
